# 360 GRADERS EFTERSYN

Sundby-Hvorup Boligselskab  
Nr. Uttrup Afdeling 8

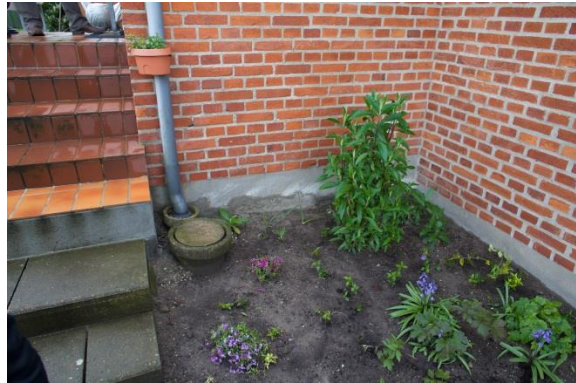
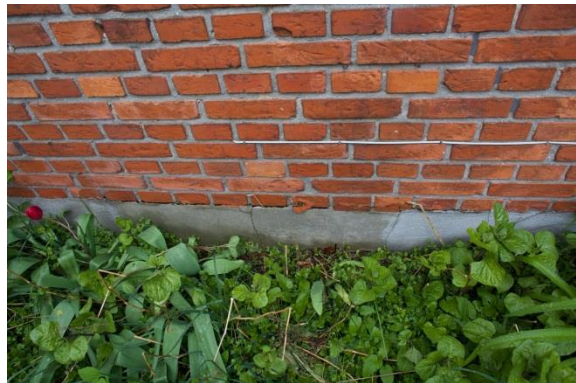
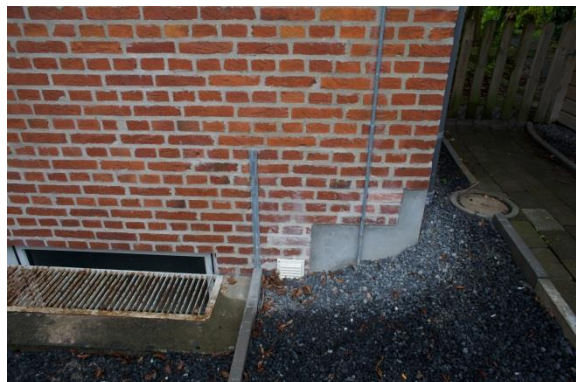
Der er en del revnedannelser mellem fundament og murværk. Sokkelpuds forsøgt udbedret flere steder.

<p><b>Ydervægge af murværk</b></p> <p><b>Beskrivelse af bygningsdel:</b> Ydermurværket er udført i røde mursten.</p> <p><b>Tilstand:</b> Murværket er i forholdsvis dårlig stand, overalt er der gennemgående murværk uden kuldebrosafbrydelse, dette ses bl.a. ved vinduer og døre.</p> <p><b>Skadesbillede:</b> Den forventede manglende kuldebrosafbrydelse betyder kolde indervægge i boligen, hvilket kan være en medvirkende årsag til en potentiel partiel skimmelvækst bag møbler mv., der står op ad de kolde ydervægge. Mørtelfuger mangler flere steder.</p> <p><b>Konklusion/løsningsforslag:</b> Som led i at eliminere kuldebroer i murværket og for at øge temperaturen på de indvendige overflader, og dermed modvirke dannelsen af skimmelvækst samt mindske energiforbruget, bør murværket isoleres udvendigt.</p> <p>Som minimum bør alle facader eftergås og reparerer.</p>	   
---	--

<p><b>Sålbænke</b></p> <p><b>Tilstand:</b> Sålbænke er i forholdsvis dårlig stand. Begyndende nedbrydelse og revne dannelser. Mange steder ses fugt under.</p> <p><b>Skadesbillede:</b> Den manglende kuldebrosafbrydelse betyder kolde indervægge i boligen, hvilket er en medvirkende årsag til en partiel skimmelvækst bag møbler mv., der står op ad de kolde ydervægge og træk fra vinduer.</p> <p><b>Konklusion/løsningsforslag:</b> Hvor formur evt. nedbrydes i forbindelse med efterisolering af ydervægge, udskiftes sålbænke.</p>	   
--	---

Af hensyn til energiforbrug og risikoen for skimmelvækst indendørs i boligerne, bør der, i forbindelse med renovering af bebyggelsen, udføres en udvendig isolering af soklen og fundamentet. Derved kan temperaturen på de indvendige overflader hæves, hvorved dannelsen af skimmelvækst kan mindskes.

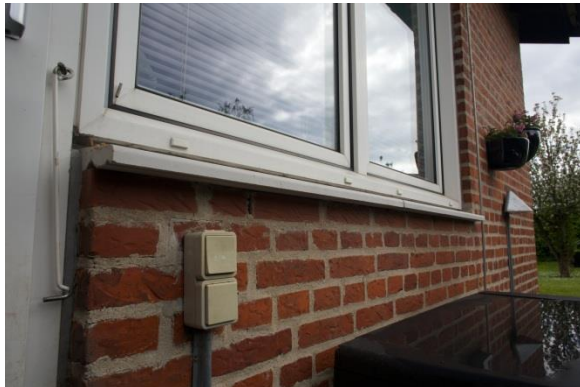
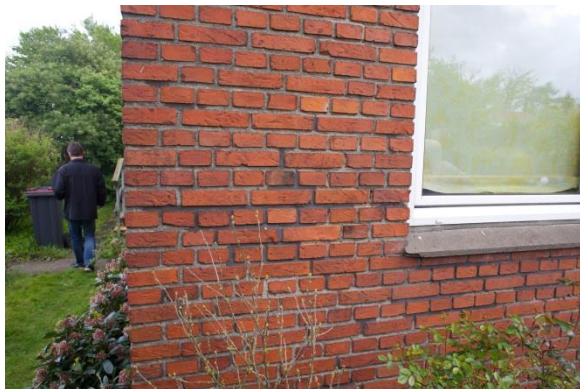
## Fuger og mursten omkring vinduer

Generelt er fuger omkring vinduer nedbrudte og mursten revnende.

De elastiske fuger skal udskiftes i forbindelse med udskiftning af vinduer, yderdøre og facadepartier.

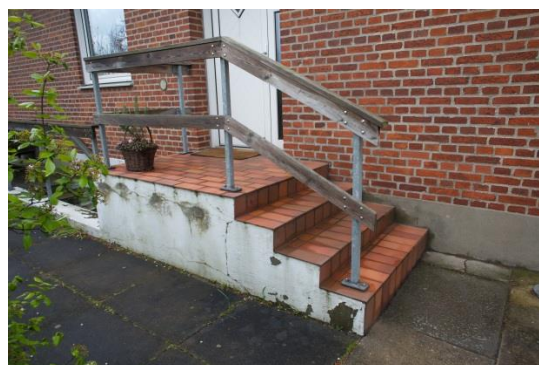
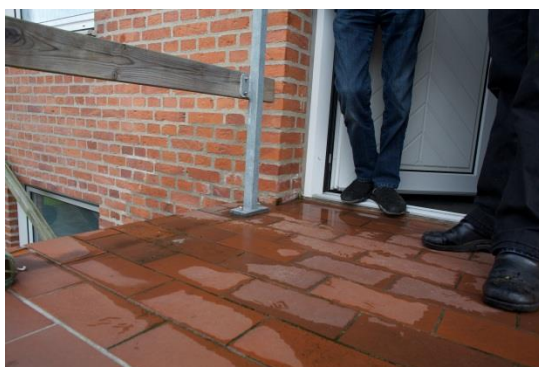
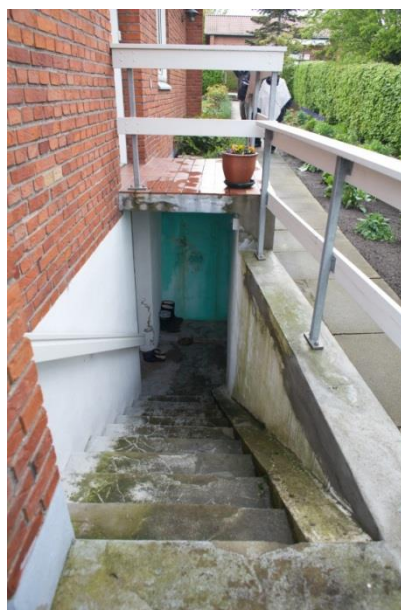
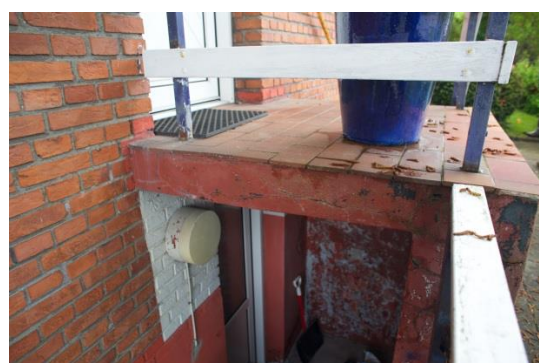
Indgangspartierne er i ringe stand. Der bør foretages betonprøver for at sikre holdbarheden af betontrapperne.

Enkelte steder er det konstateret forkert fald på trappepos således vand ikke ledes væk fra huset, bør straks udbedres.

Ingen tilgængelighed.

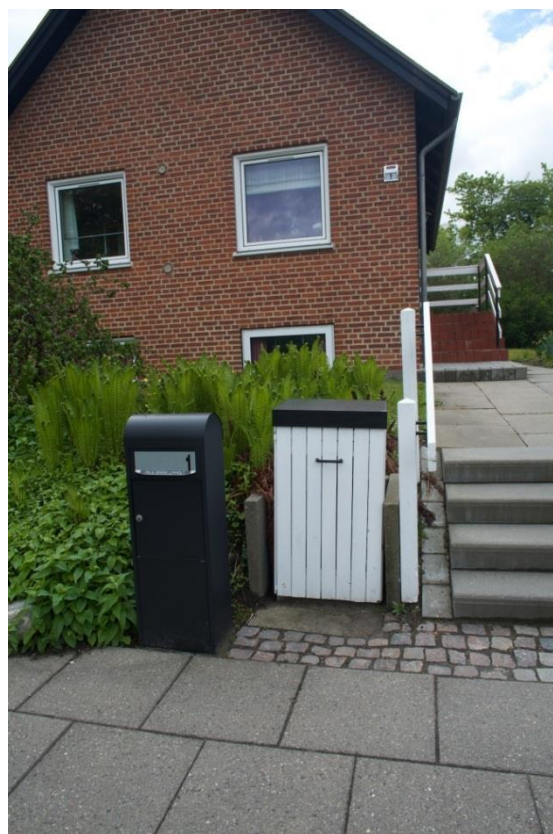
## Belægninger

Flisebelægning og fortov vurderes i god stand.
