360 GRADERS EFTERSYN

Sundby-Hvorup Boligselskab
Vester Hassing Afdeling 5

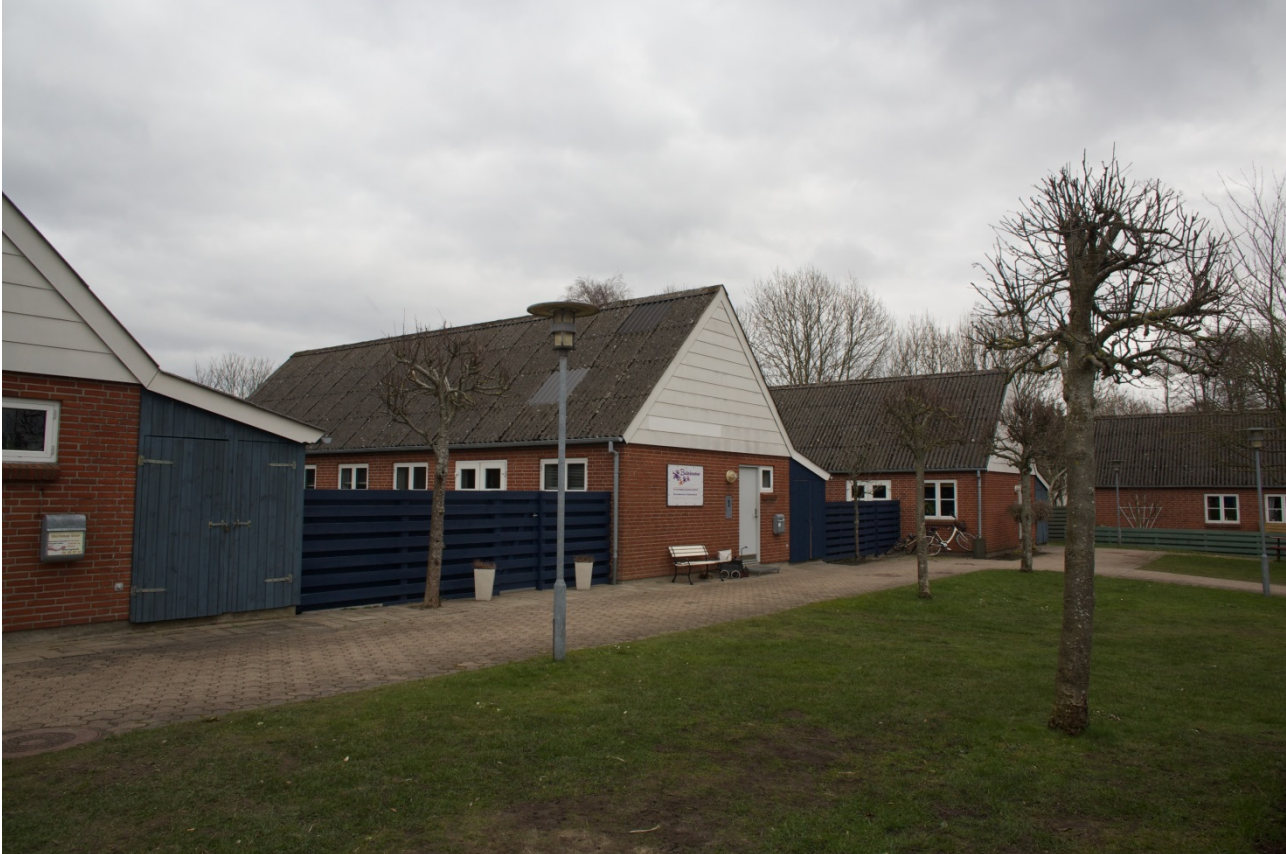
Tranekær 2-44

Linjefundamenter/sokkel	
<p>Tilstand: Der er en del revnedannelser.</p> <p>Fundamentet og sokkelen er flere steder forsøgt repareret.</p> <p>Flere steder er soklen opfugtet. Dette bør undersøges.</p>

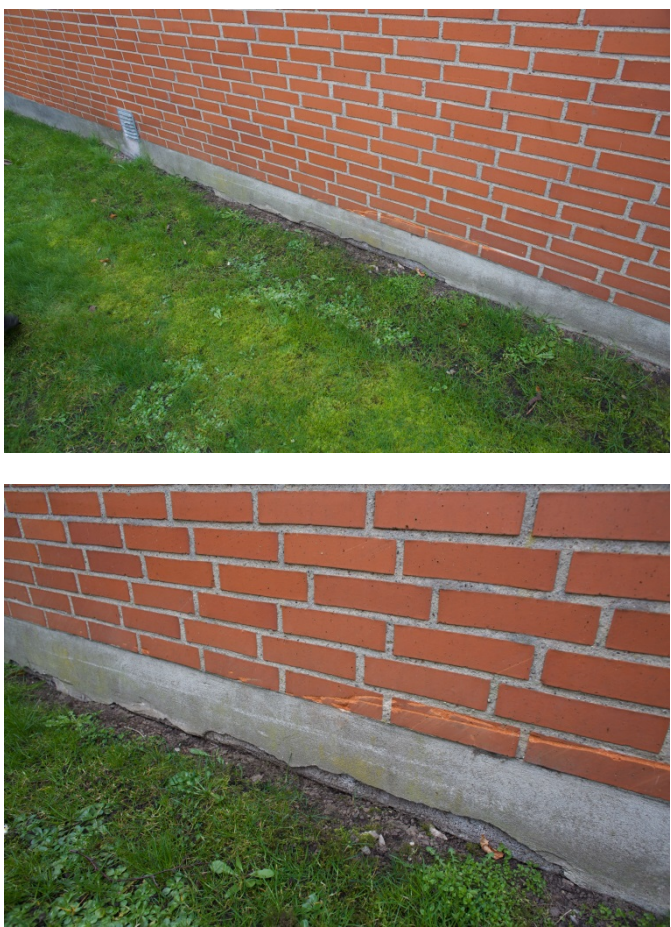
<p>Ydervægge af murværk</p> <p>Beskrivelse af bygningsdel: Ydermurværket er udført i rød mursten.</p> <p>Tilstand: Fin stand, men med generelle reparationer af murværk/fuger. Gavle er skiftet ved de lette partier.</p>

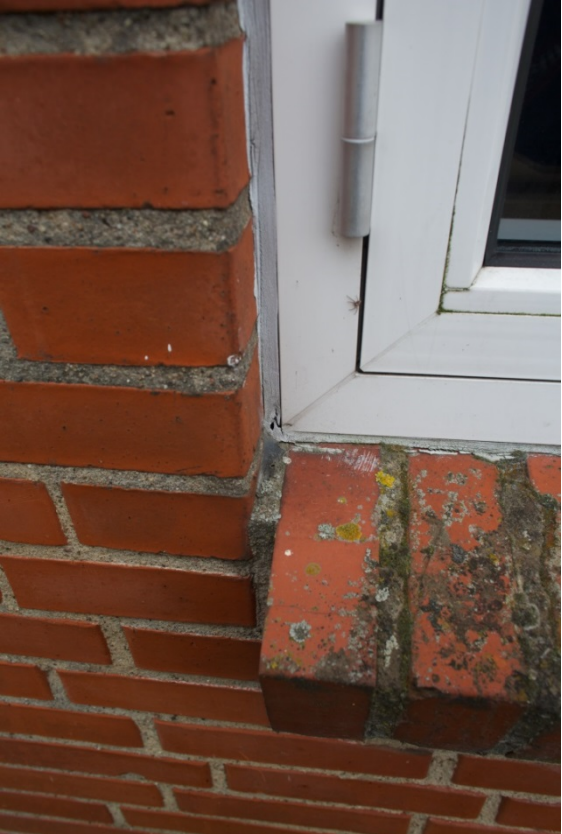
Vinduer/døre og fuger og mursten omkring vinduer	
<p>Tilstand: Vinduerne og dørene er af hvid PVC.</p> <p>Generelt er fuger omkring vinduer nedbrudte og der er mursten der er revnede.</p> <p>Skadesbillede: Oprindelige vinduer, med en efter alderen forventelig nedbrydning</p> <p>Vinduerne er partielt utætte og vinduesrammerne er svære at åbne.</p>

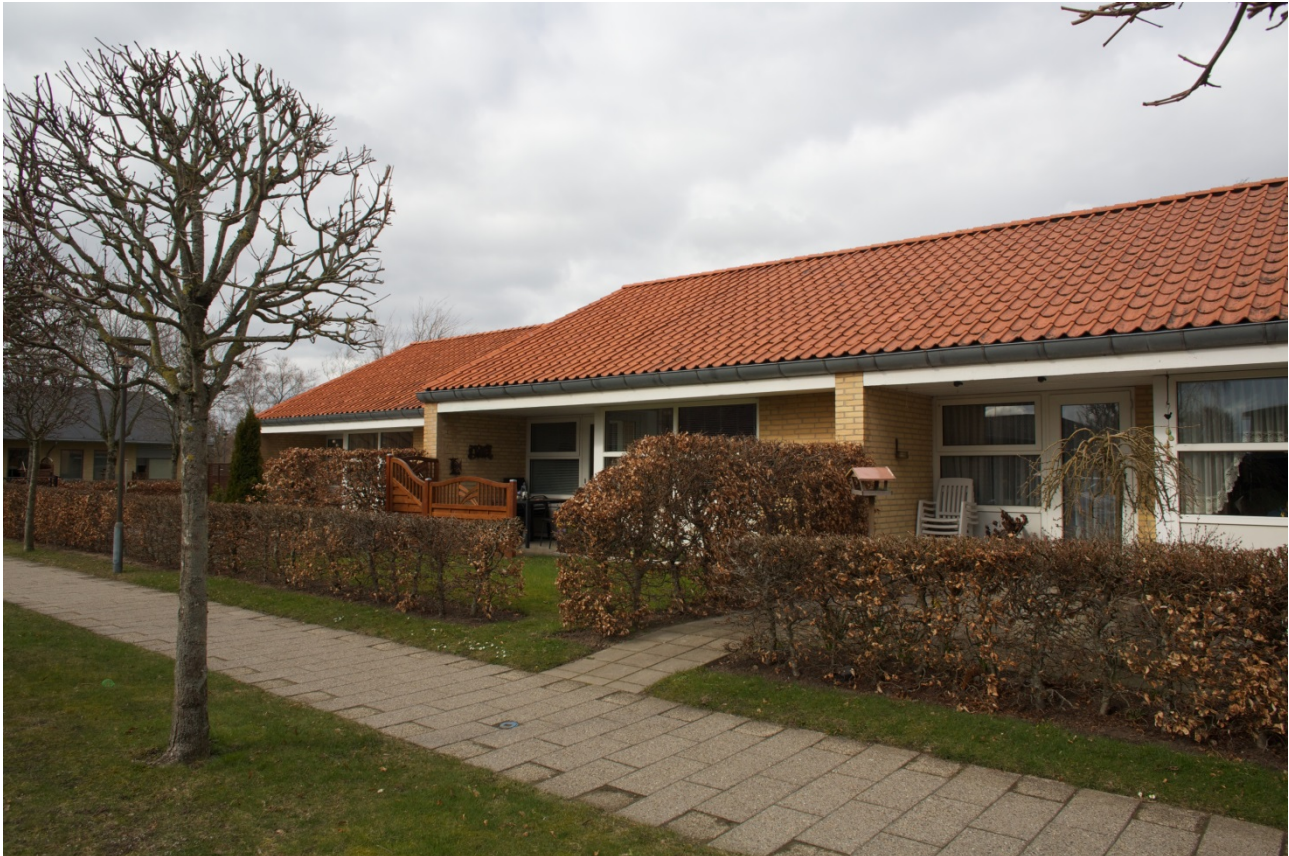
Kildevej 2-10

<p>Linjefundamenter/sokkel</p> <p>Tilstand: Fundamentet og sokkelen er flere steder forsøgt repareret.</p> <p>Flere steder er soklen opfugtet. Dette bør undersøges.</p>	 
<p>Ydervægge af murværk</p> <p>Beskrivelse af bygningsdel: Ydermurværket er udført i gul mursten.</p> <p>Murværk er i ok stand, med en del revner, men ikke graverende.</p> <p>Murværket ser lidt nusset ud visse steder, men dette skyldes tilsyneladende at der tidligere har groet efeu op af muren.</p>	 
<p>Vinduer/døre - fuger og mursten omkring vinduer</p> <p>Tilstand: Vinduerne er af hvid PVC.</p> <p>Ok stand.</p>

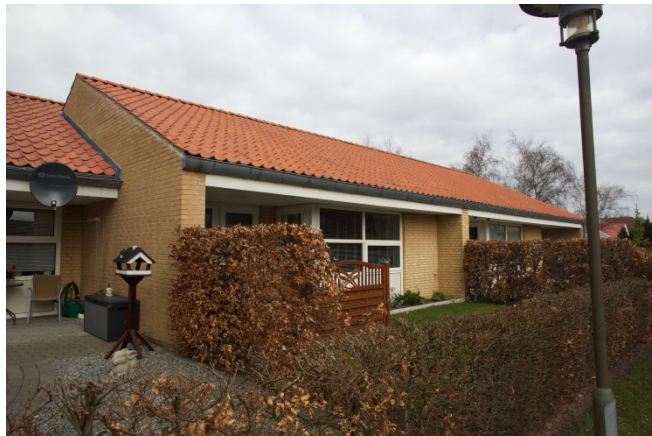
Indgangspartierne er i god stand, mange er skiftet.

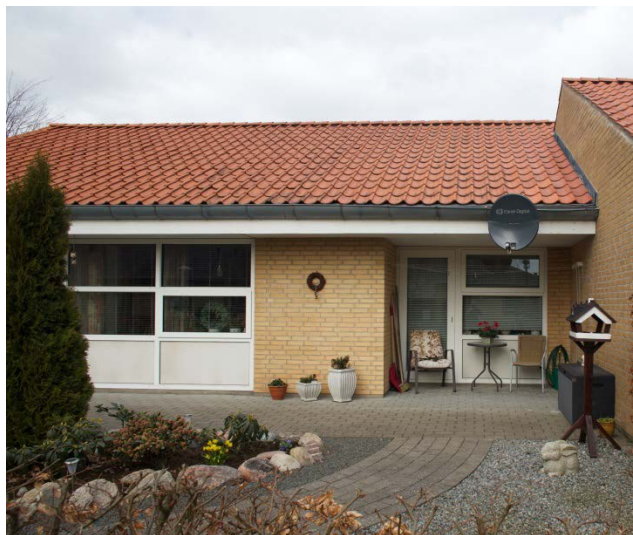
Belægningen vurderes i god stand.

"Private" haver som beboerne selv holder. I det omfang det kan lade sig gøre.

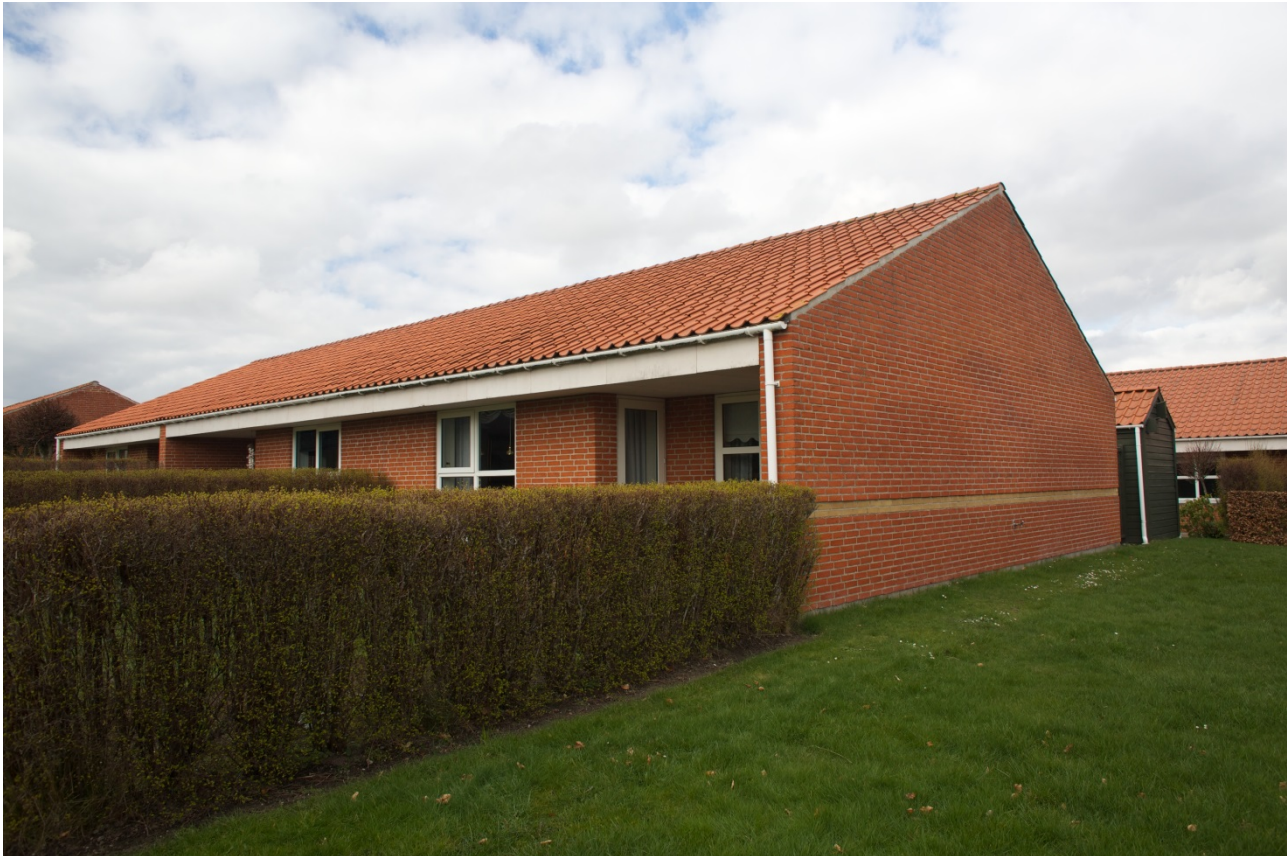
Bag Hækken 1-18

<p>Linjefundamenter/sokkel</p> <p>Tilstand: Fundamentet og sokkelen har lidt fugt og minimale revner, uden betydning.</p>	 
<p>Ydervægge af murværk</p> <p>Beskrivelse af bygningsdel: Ydermurværket er udført i rød mursten, med gul tværgående markering.</p> <p>Tilstand: Murværket er i dårlig stand, overalt er der gennemgående murværk uden kuldebrosafbrydelse, dette ses bl.a. ved vinduer og døre. Murværket er opfugtet flere steder.</p> <p>Gavl mod syd er stærk opfugtet, grænsende til permanent våd.</p> <p>Skadesbillede: Den forventede manglende kuldebrosafbrydelse betyder kolde indervægge i boligen, hvilket kan være en medvirkende årsag til en potentiel partiel skimmelvækst bag møbler mv., der står op ad de kolde ydervægge. Stor fugtpåvirkning af murværk både ved gavl og tag.</p> <p>Konklusion/løsningsforslag: Som led i at eliminere kuldebroer i murværket og for at øge temperaturen på de indvendige overflader, og dermed modvirke dannelsen af skimmelvækst samt mindske energiforbruget, kan murværket isoleres udvendigt.</p> <p>Det anbefales at udføre destruktive undersøgelser af problematikken ang. fugt og trængning af murværket, især i gavl.</p>

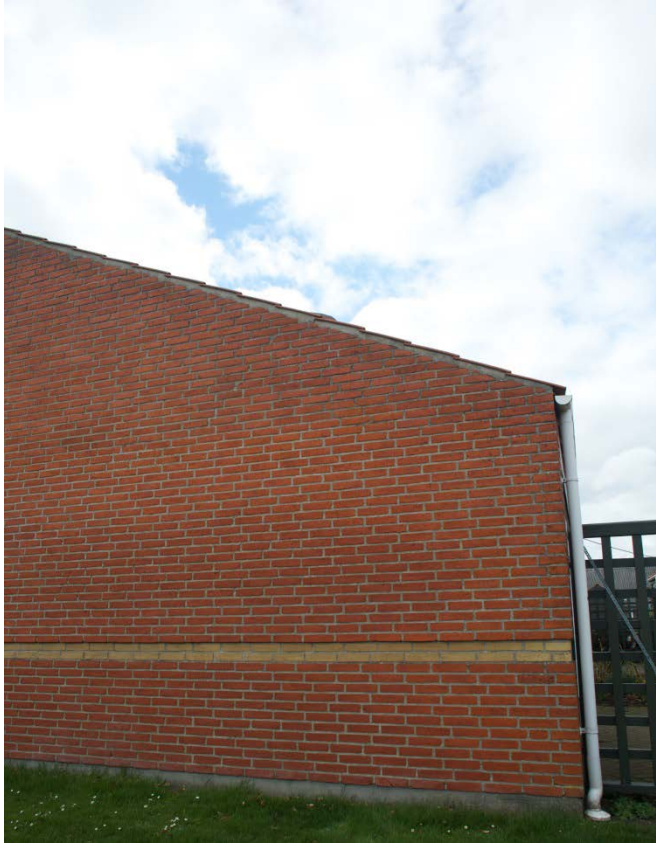
<p>Sålbænke</p> <p>Tilstand: Sålbænke er god stand.</p>

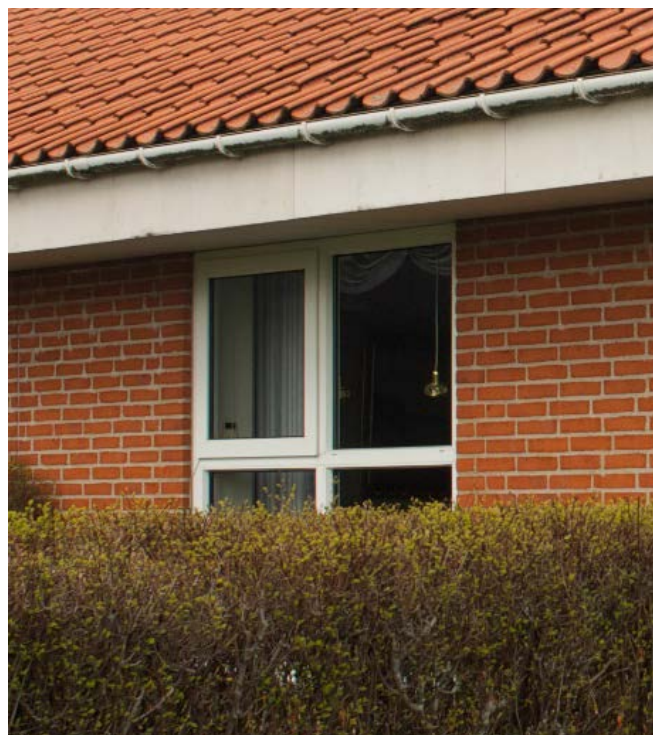
Vinduerne er i god stand, med en efter alderen normal slitage og ældning.

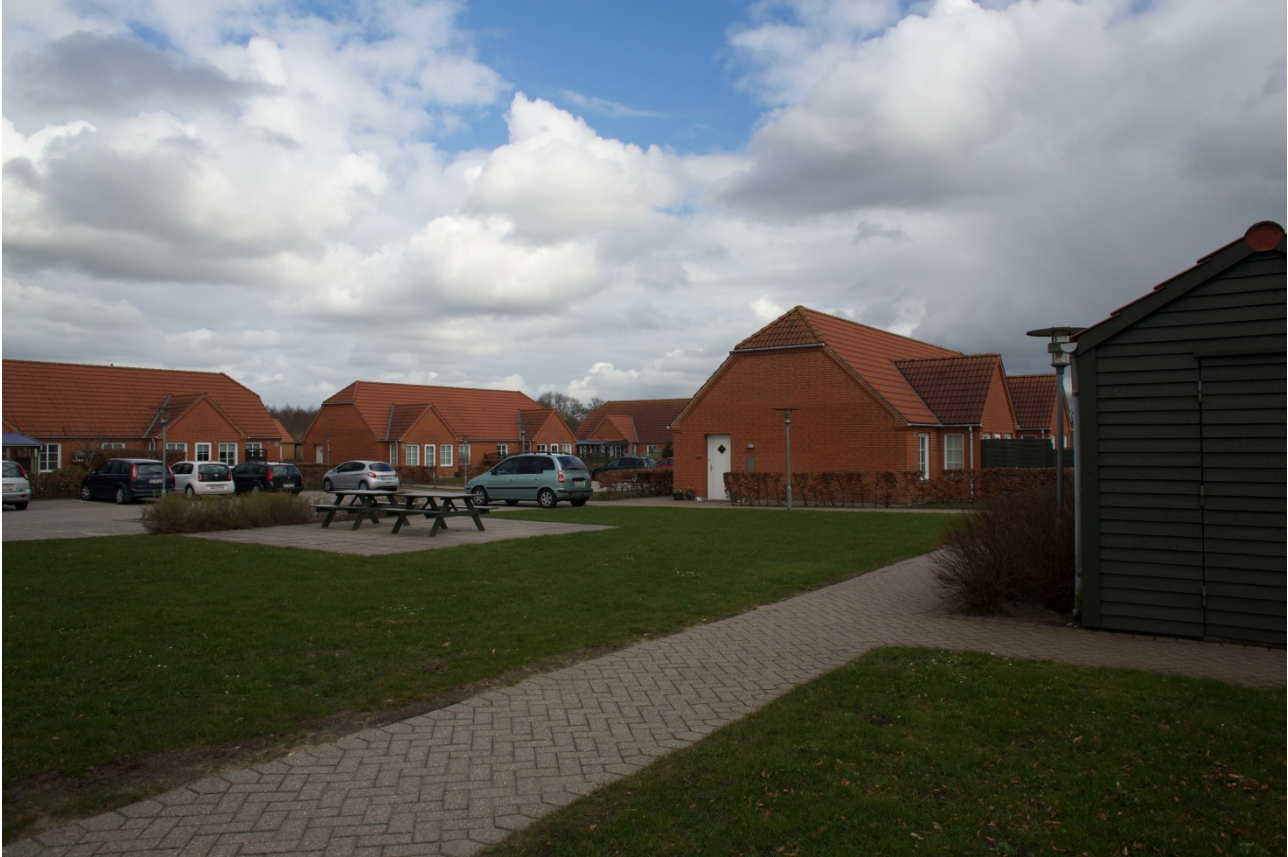
Bag Hækken 13-34

<p>Linjefundamenter/sokkel</p> <p>Tilstand:</p> <p>Flere steder er soklen opfugtet. Dette bør undersøges.</p>

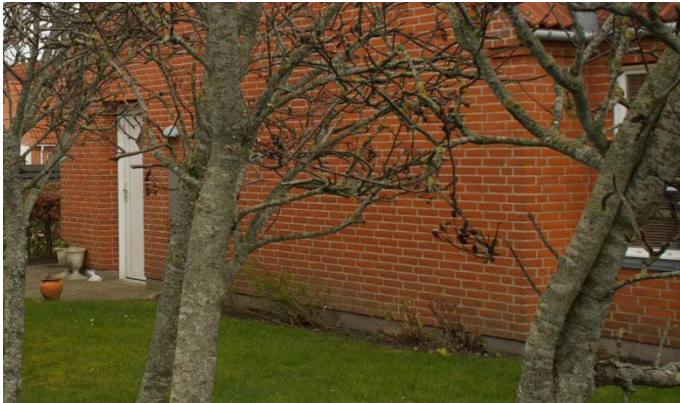
<p>Ydervægge af murværk</p> <p>Beskrivelse af bygningsdel: Ydermurværket er udført i røde mursten.</p> <p>Tilstand: Murværket er i god tilstand.</p> <p>Der er lidt fugtskader og revner hvor de valmede tage møder murstenene.</p>

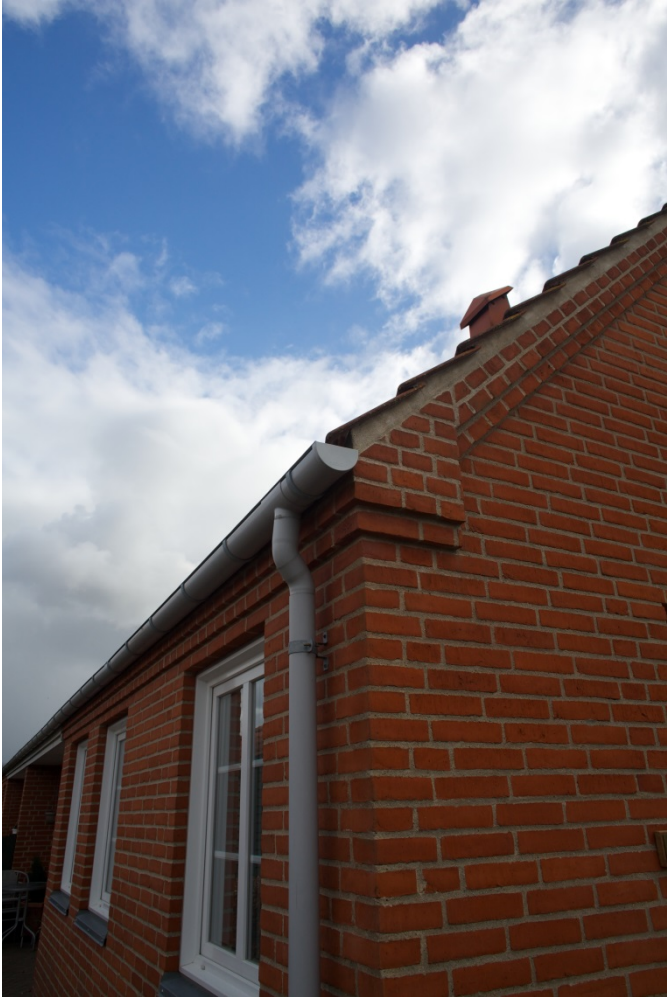
<p>Sålbænke</p> <p><i>Tilstand:</i> Sålbænke er i forholdsvis god stand.</p>	 
---	--

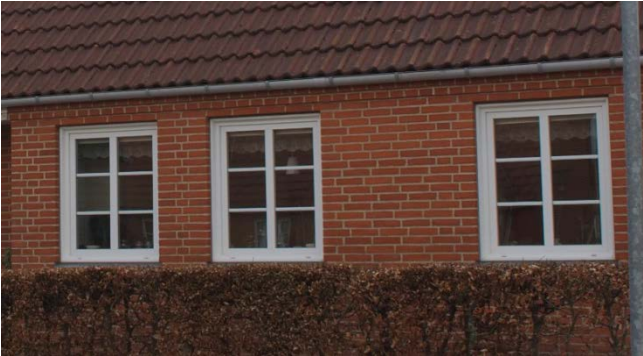
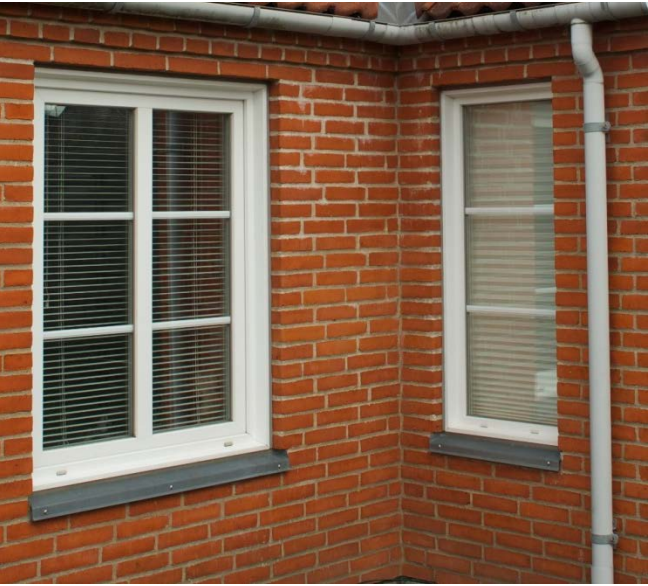
<p>Vinduer og fuger og mursten omkring vinduer</p> <p><i>Tilstand:</i> Vinduerne er af hvid PVC.</p> <p>Generelt er de i god stand uden nævneværdige problematikker.</p>

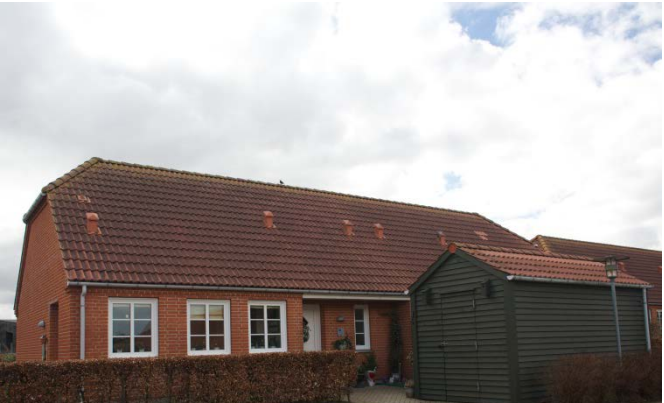
<p>Tag, overflade</p> <p>Tag er ikke undersøgt nærmere da dette udelukkende er en visuel besigtigelse.</p> <p>Der har været visse fygesneproblematikker med "skagens husene" andre steder i SHB, men disse er tilsyneladende under kontrol.</p>

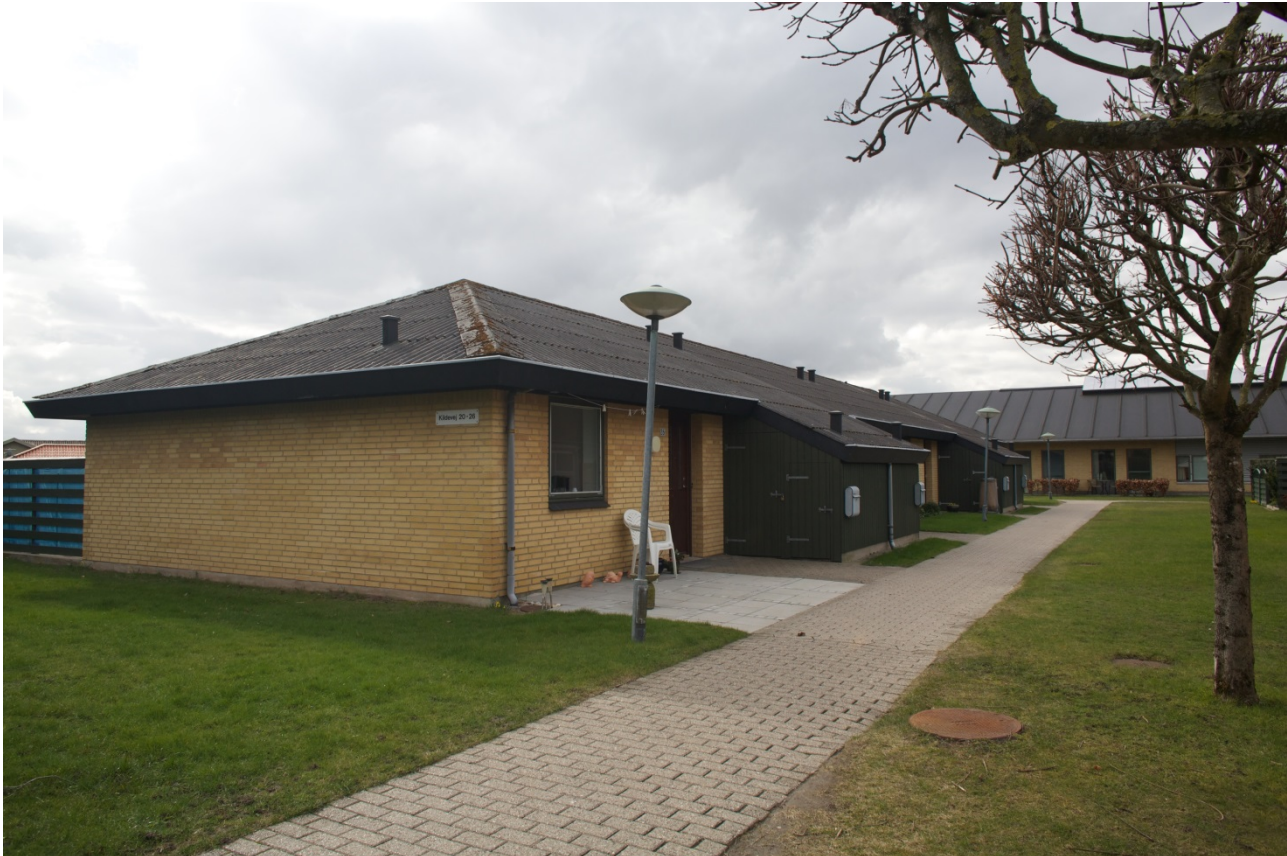
Kildevej 20-34

<p>Linjefundamenter/sokkel</p> <p>Tilstand: Fundamentet og sokkelen er flere steder forsøgt repareret.</p> <p>Flere steder er soklen opfugtet og revner. Dette bør undersøges.</p>	 
--	--

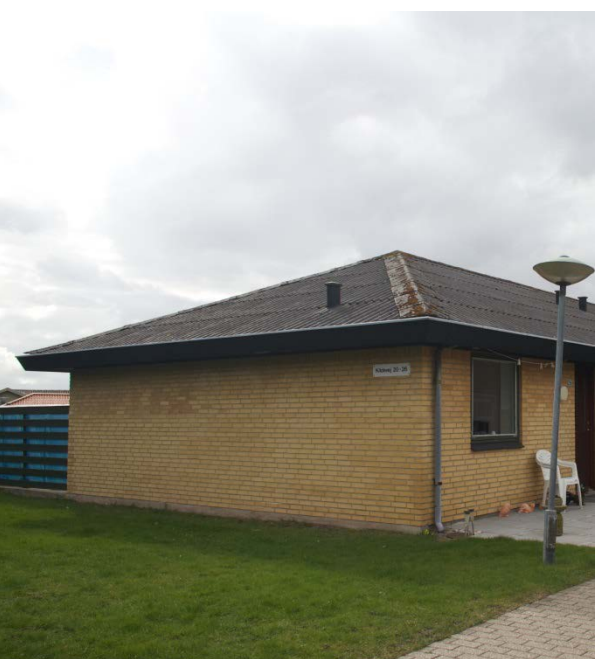
<p>Ydervægge af murværk</p> <p>Beskrivelse af bygningsdel: Ydermurværket er udført i gul mursten.</p> <p>Murværk er i ok stand, med en del mindre revner, men ikke graverende.</p>
