# 360 GRADERS EFTERSYN

Sundby-Hvorup Boligselskab  
Nr. Uttrup Afdeling 8

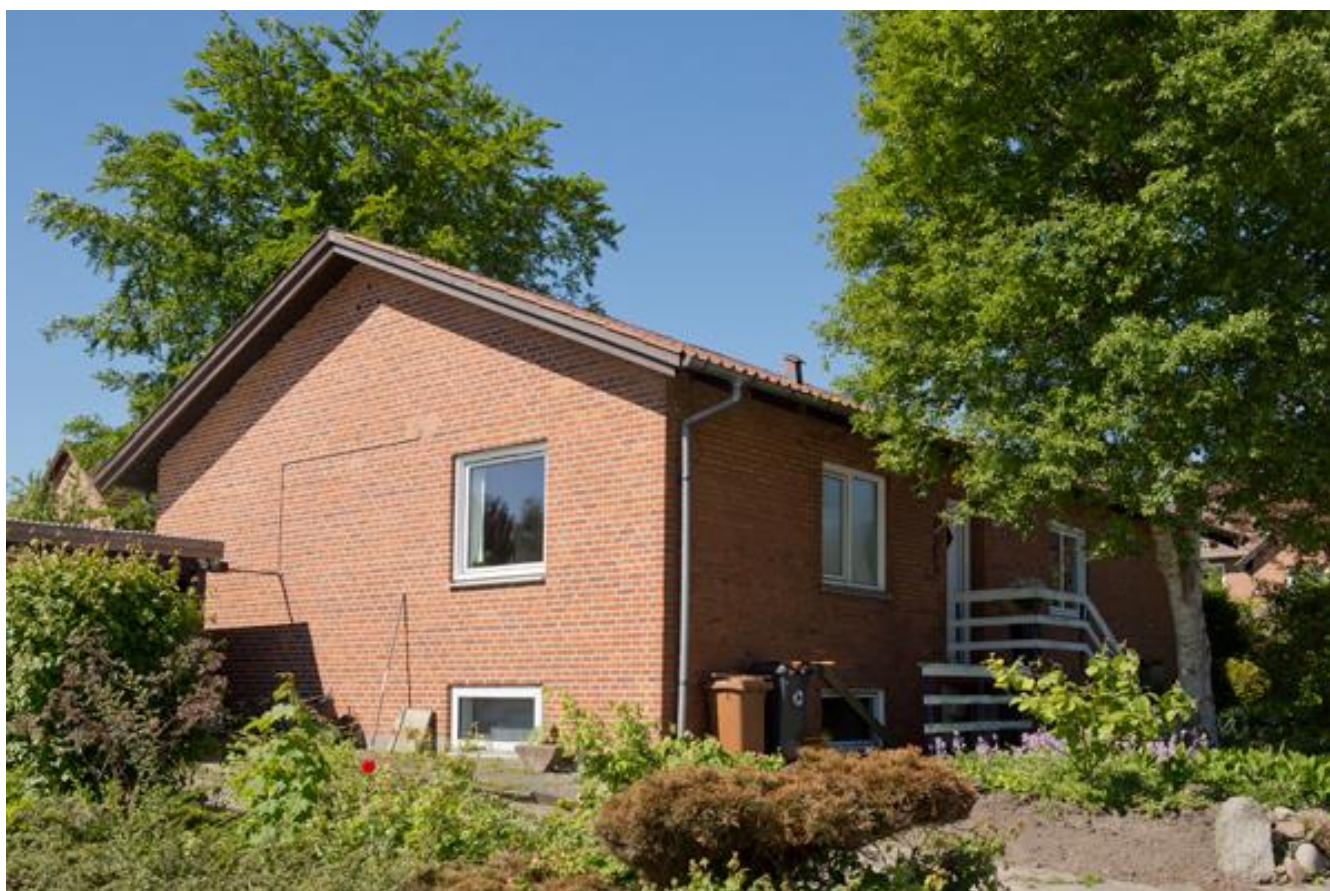
## 1. Bygningsdele – nr. Uttrup - Afd. 8

I alt 15 huse beliggende på egen "matrikel". Boligerne er opført 1953 og et samlet areal på 1.305 m<sup>2</sup>.

Boligerne er individuelle "parcelhuse" og har forskellig indretning, men opført i samme byggestil og byggeteknik. Disse forskelle vurderer vi dog til at være så minimale, at der ikke er mening i at gennemgå, hvert enkelt boligtype enkeltvis.
