## ENERGIMÆRKNINGSRAPPORT

ENERGIMÆRKE OG FORSLAG TIL ENERGIFORBEDRINGER

Bregnevej 5  
9400 Nørresundby

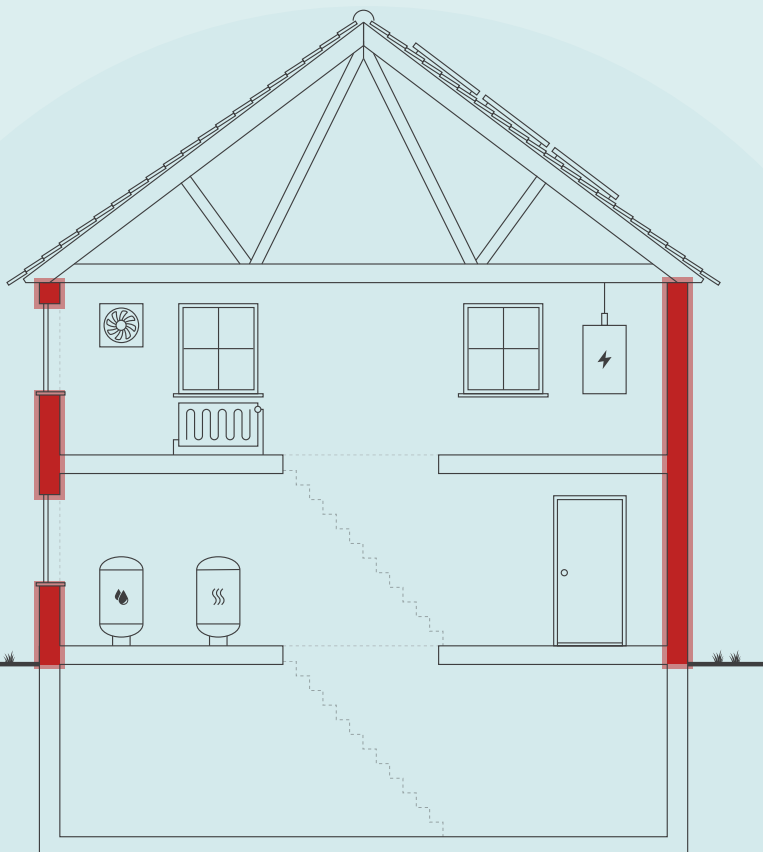
Skitsen illustrerer en generisk bygning, baseret på bygningens karaktertræk. Ikonforklaring kan ses under afsnittet IKONFORKLARING.

#### 1 Udvendig efterisolering af vægge mod uopvarmet rum med 200 mm

Årlig besparelse: 400 kr.  
Investering: 10.100 kr.
